# 國立苗栗高級農工職業學校

## 113 學年度各處室環安衛訪視紀錄表

日期：114 年 1 月 21 日(星期二)

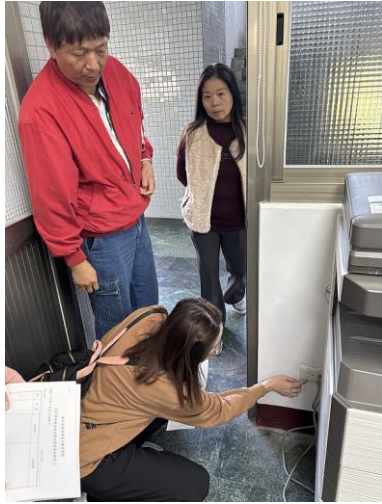
| 項目 | 位 置 | 建議改善位置 | 缺失與建議 |
|---|---|---|---|
| 1 | 行政大樓<br>所有<br>辦公室 | | 插座初步檢測無接地極<br><br>建議全面檢測後<br><br>補設接地線，<br><br>用電設備並妥為接地<br><br>避免感電 |

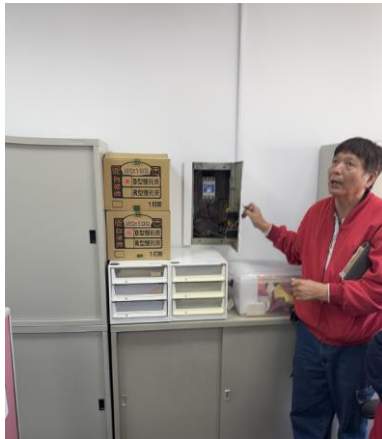
| 項目 | 位 置 | 建議改善位置 | 缺失與建議 |
|---|---|---|---|
| 2 | 行政大樓<br>所有<br>辦公室 | | 原水冷式冷氣機分電盤<br><br>無中隔板<br><br>建議先確認控制箱是否還有<br><br>功能<br><br>再檢討加裝中隔板或是廢除 |

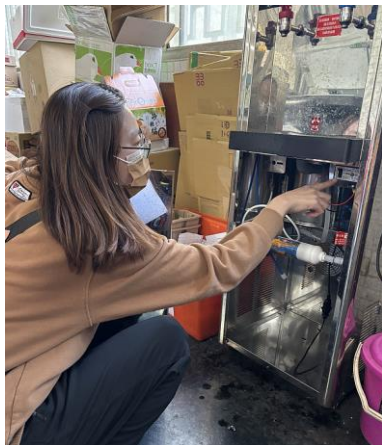
| 項目 | 位 置 | 建議改善位置 | 缺失與建議 |
|---|---|---|---|
| 3 | 校區內 | | 確認校區內所有飲水機<br><br>插座有確實接妥<br><br>外殼有確實接地<br><br>並加裝漏電斷路器 |

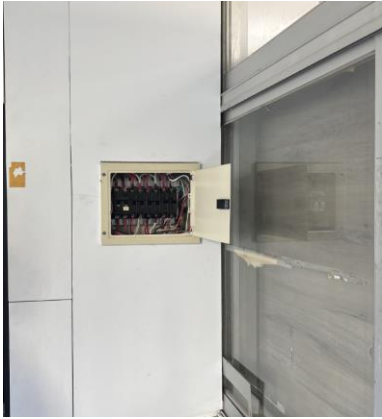
| 3 | 教務處<br>影印室 | | 分電盤無中隔板<br>建議加裝 |

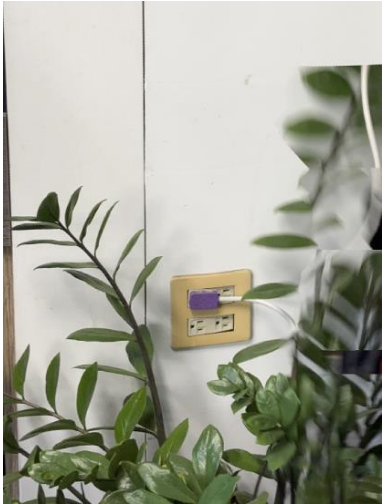
| 4 | 教務處<br>影印室 | | 插座凹陷<br>建議更換 |

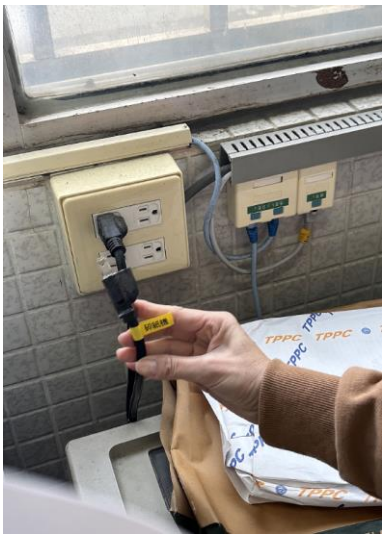
| 5 | 教務處<br>影印室 | | 插座接地極已折斷<br>建議修復妥為接地<br>並確認所有插座附接地線 |

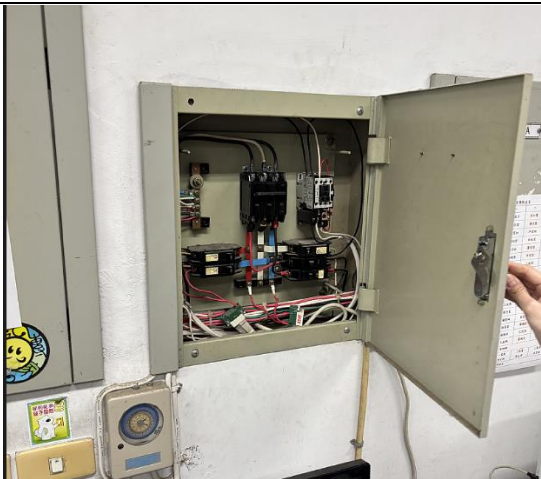
| 6 | 總務處 | | 分電盤無中隔板<br>建議加裝 |

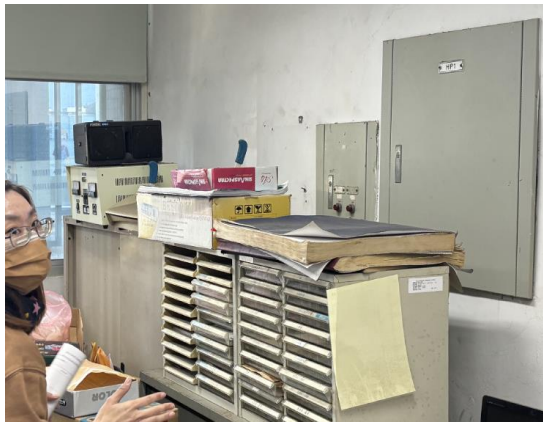
| 7 | 總務處 | | <p>分電盤前方有障礙物</p> <p>影響開啟</p> <p>建議移開櫃子</p> |

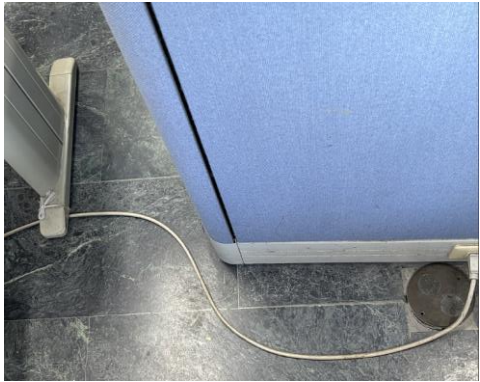
| 8 | 總務處<br>文書組 | | <p>地板上之延長線未固定</p> <p>有絆倒之虞</p> <p>建議妥善固定</p> |

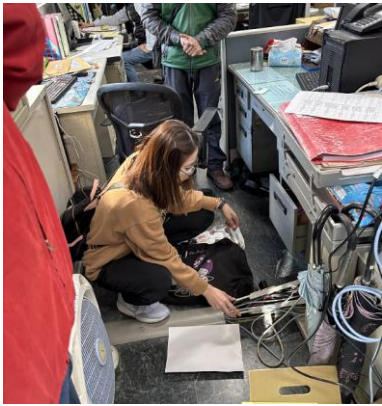
| 9 | 總務處<br>文書組 | | <p>導線妥為收納並加裝護板</p> <p>避免導線磨損或人員絆倒</p> |

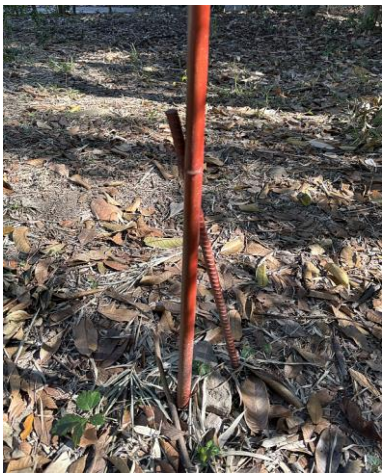
| 10 | 森林科<br>標本園 | | <p>固定噴水設備的鋼筋</p> <p>要加裝護帽</p> <p>避免人員跌倒時有穿刺危險</p> |

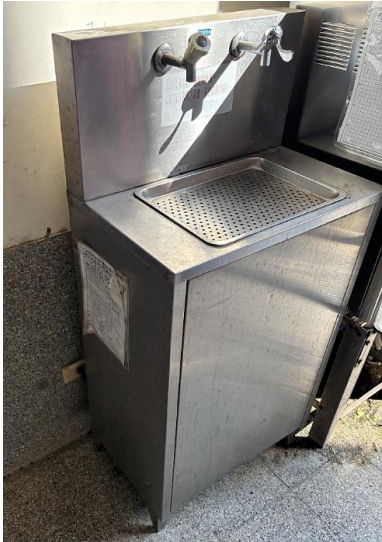
| 11 | 綜合教學大樓<br>各樓層<br>飲水機 | | 確認插座有確實接妥<br>外殼有確實接地<br>並加裝漏電斷路器 |

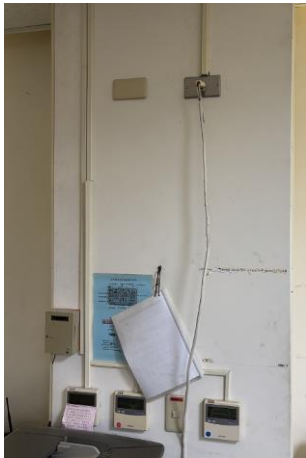
| 12 | 學務處<br>影印機 | | 電源線妥為固定<br>並確認加裝接地極<br>用電設備確實接地 |

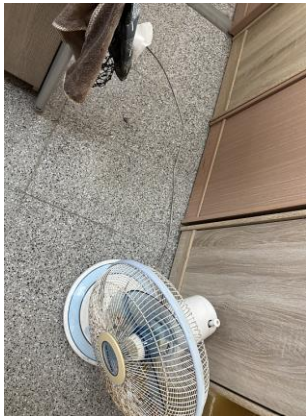
| 13 | 輔導處 | | 電線避免放置於人員動線上<br>建議妥善固定 |

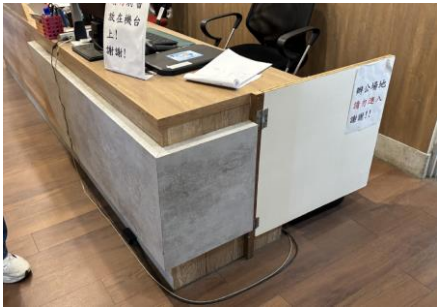
| 14 | 圖書館 | | 電線避免放置於人員動線上<br>建議妥善固定 |

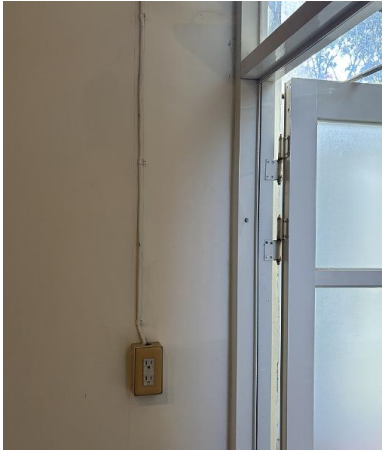
| 15 | 圖書館 | | <p>插座初步檢測無接地極</p> <p>建議全面檢測後</p> <p>補設接地線，</p> <p>用電設備確實接地</p> <p>避免感電</p> |

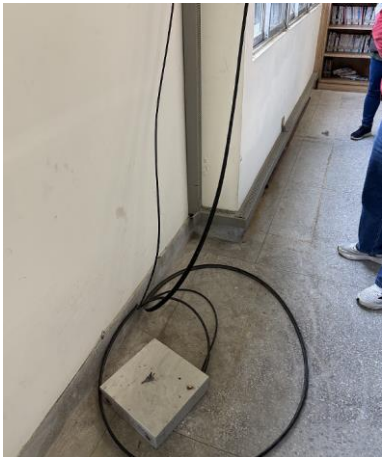
| 16 | 圖書館<br>二樓書庫 | | <p>線路與開關箱散落</p> <p>建議妥為固定</p> |

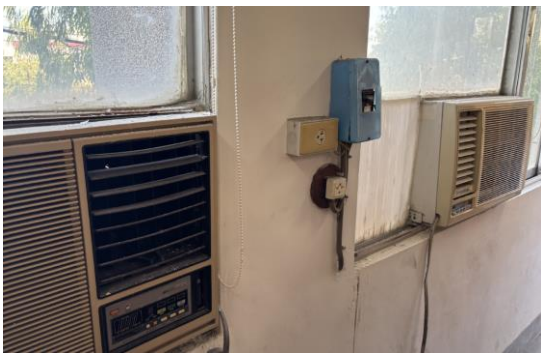
| 17 | 圖書館<br>二樓書庫 | | <p>開關箱老舊</p> <p>建議更換或移除</p> <p>以免人員觸電</p> |

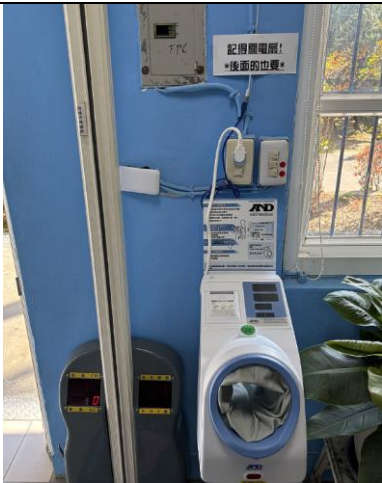
| 18 | 健康中心 | | <p>插座初步檢測無接地極</p> <p>建議全面檢測後</p> <p>補設接地線，</p> <p>用電設備確實接地避免感電</p> |

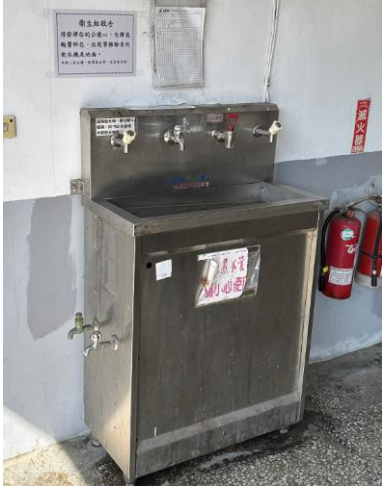
| 19 | 教學區<br>各樓層<br>飲水機 | | <p>確認插座有確實接妥</p> <p>外殼有確實接地</p> <p>並加裝漏電斷路器</p> |

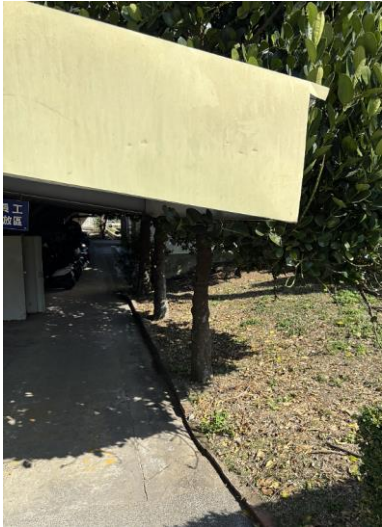
| 20 | 加工科<br>後方車<br>棚 | | <p>屋簷處加裝防撞條</p> <p>避免人員或物品撞傷</p> |

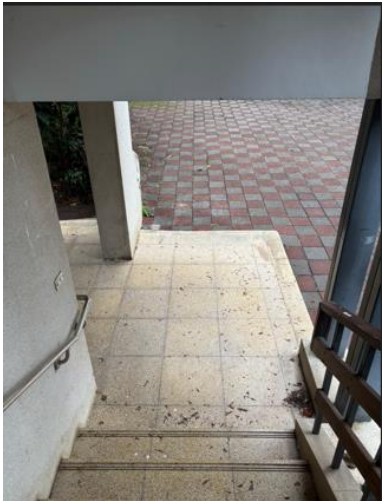
| 21 | 工科實<br>習大樓<br>實習處<br>旁樓梯<br>下樓處 | | <p>樓梯與梁柱距離較近</p> <p>建議加裝防撞條或警語</p> <p>避免人員或物品撞傷</p> |
